表面実装でのボイド発生メカニズム 研究と各種ボイド発生原因

はんだ中のボイドは疲労寿命の低下を招くが、ボイドの正確な発生メカニズムは知られていない。我々は、ボイドの主要な発生原因を明らかにするため、仮説を立て、主に断面観察からその検証を行った。本報では、その結果を紹介するとともに、他要因で発生したと考えられるボイドについても付記した。

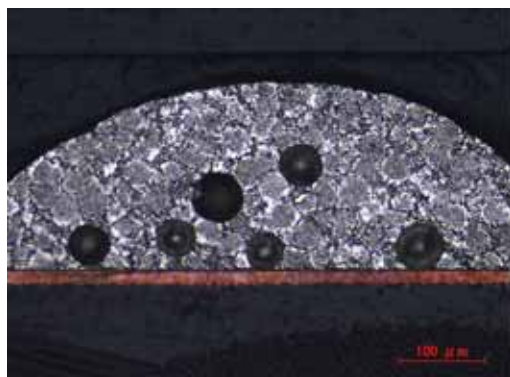
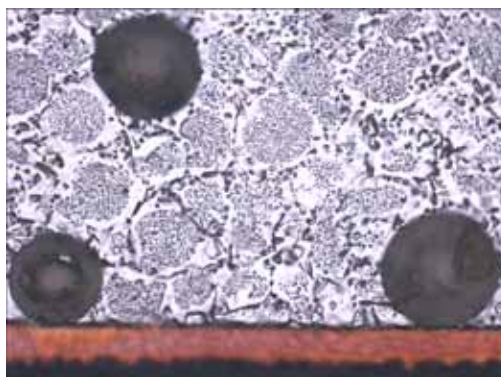
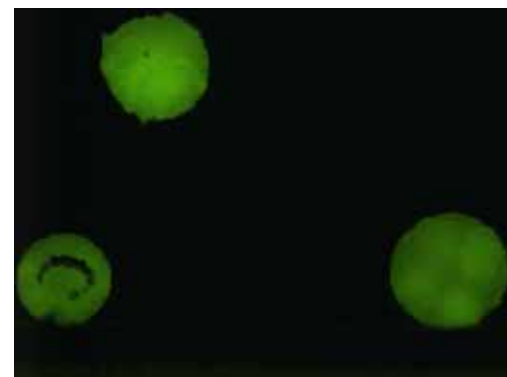
ボイド断面観察

ボイド内の状態		計
	樹脂状物質が充填	空洞	
ボイド数(個)	57	6	63
発生率(%)	90.5	9.5	100.0

本試験は機械研磨 + イオンミリングでの結果だが、マイクローム, CP(クロスセクションポリッシャー)でも同様の樹脂状物質が観察された。

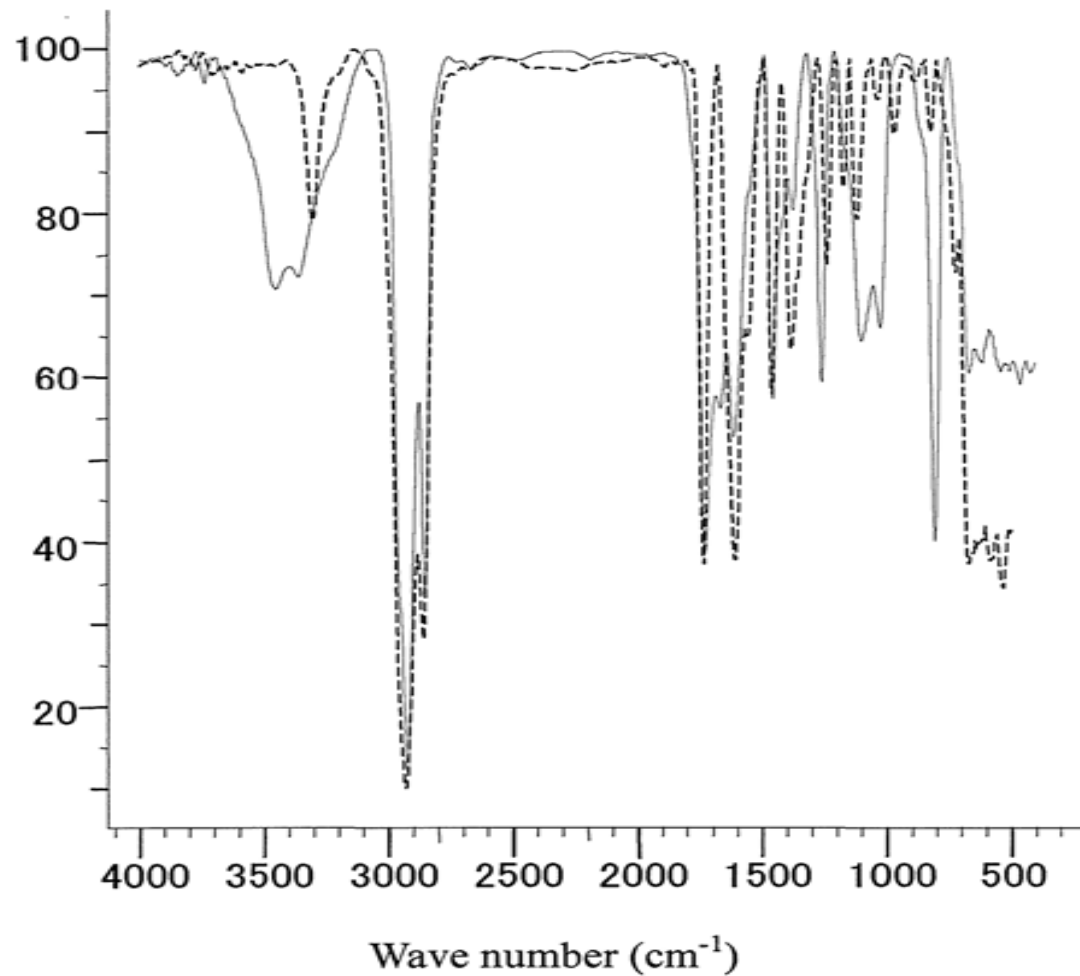
ボイド内物質の同定

ボイド内物質を溶剤抽出、脱溶剤後FT - IRでフラックスと比較。 スペクトル一致

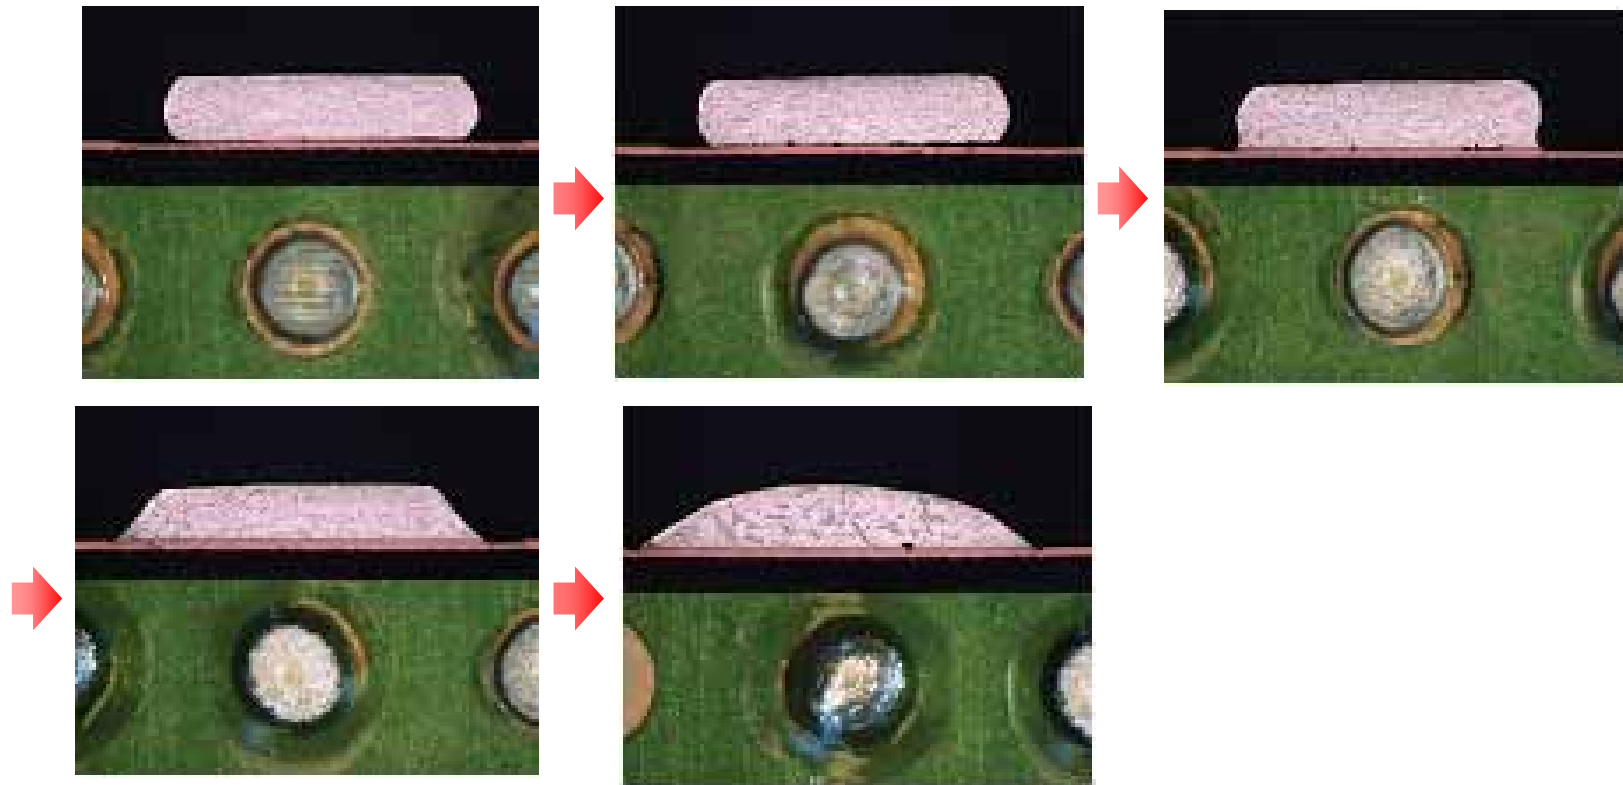
形成はんだ溶融時の断面と外観

▶ はんだ中にボイドは観察されなかった。

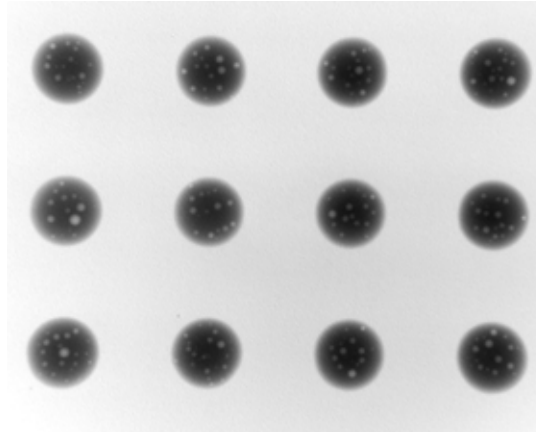
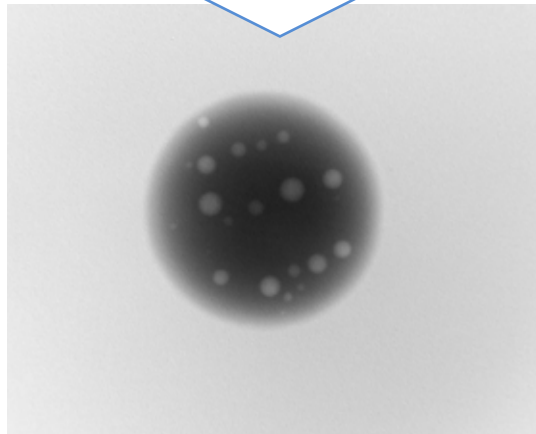
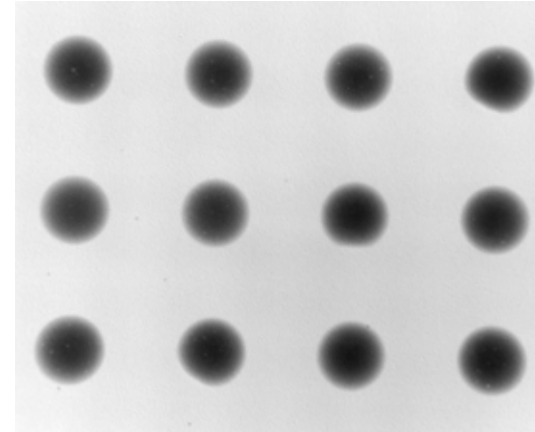
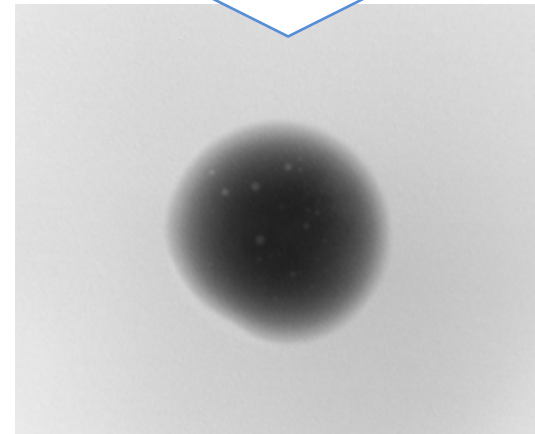
ボイド比較

▶ 隙間がない形成はんだではボイドの発生が僅かであった。

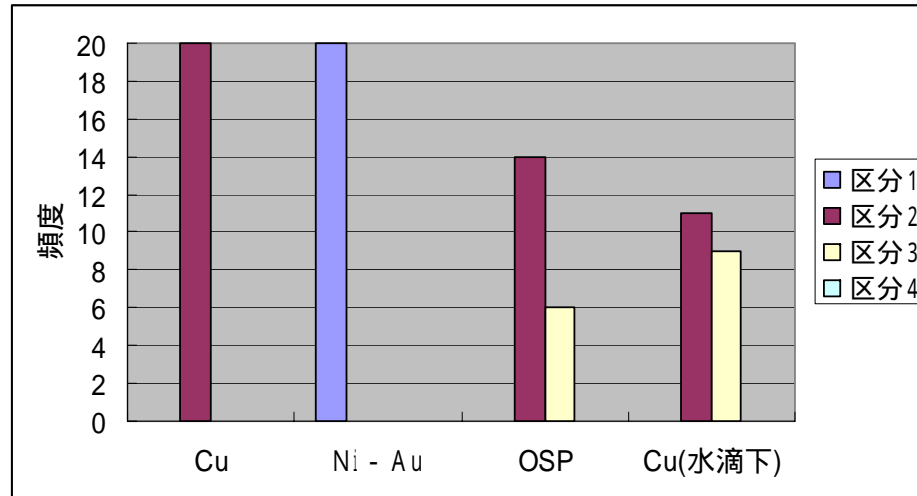
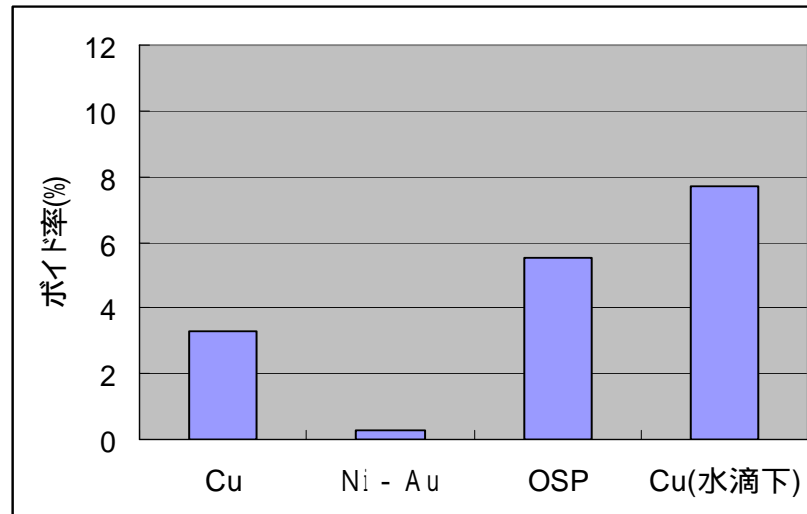
2-1 はんだぬれ性とボイド(未加熱試験片)

ぬれ性試験で区分1のNi - Auはボイド率が低い。他3条件は、区分2の頻度が多い順に、ボイド率が低い。

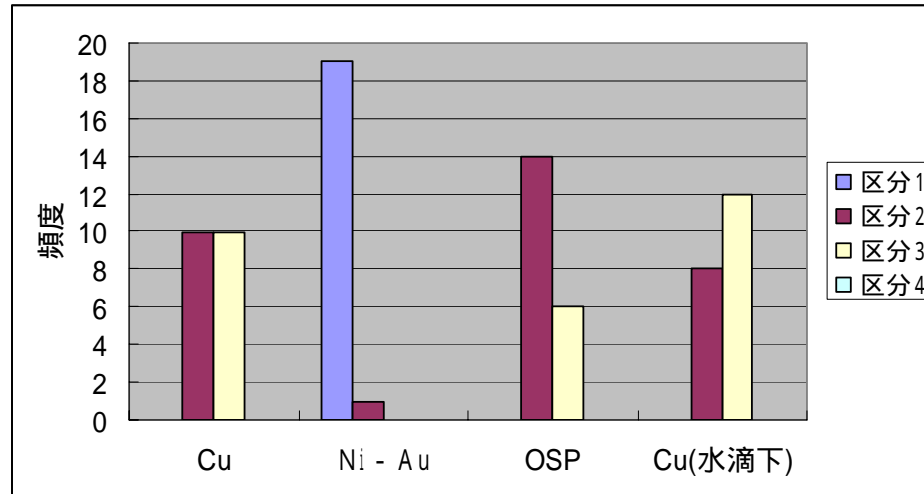
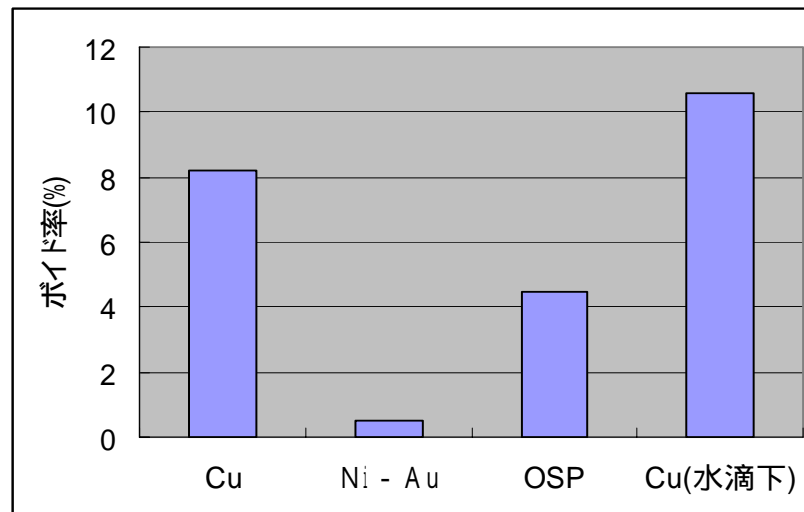
2-1 はんだぬれ性とボイド(加熱試験片)

未加熱と同様の傾向だが、各条件でボイド率は増加。(OSP除く)

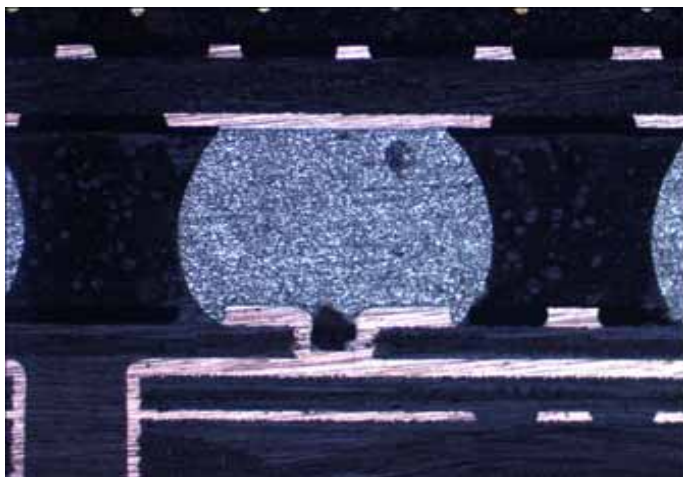
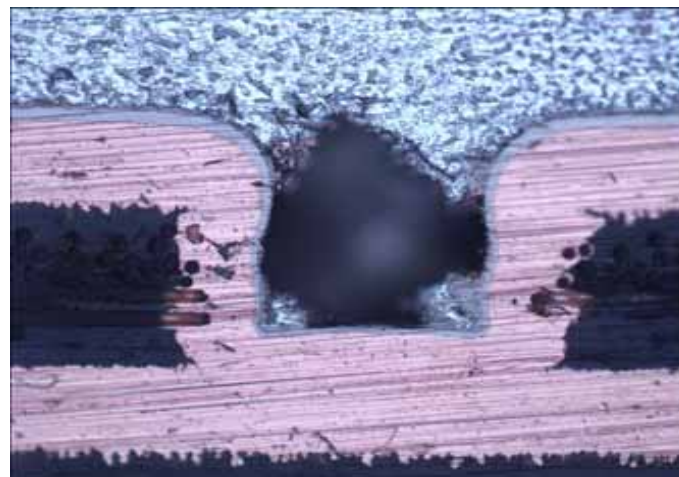
2-2 コンフォーマルビア上に発生したボイド

- ▶ はんだ中にボイドは観察されなかった solder paste 印刷時に充填されていないことが原因と推測。

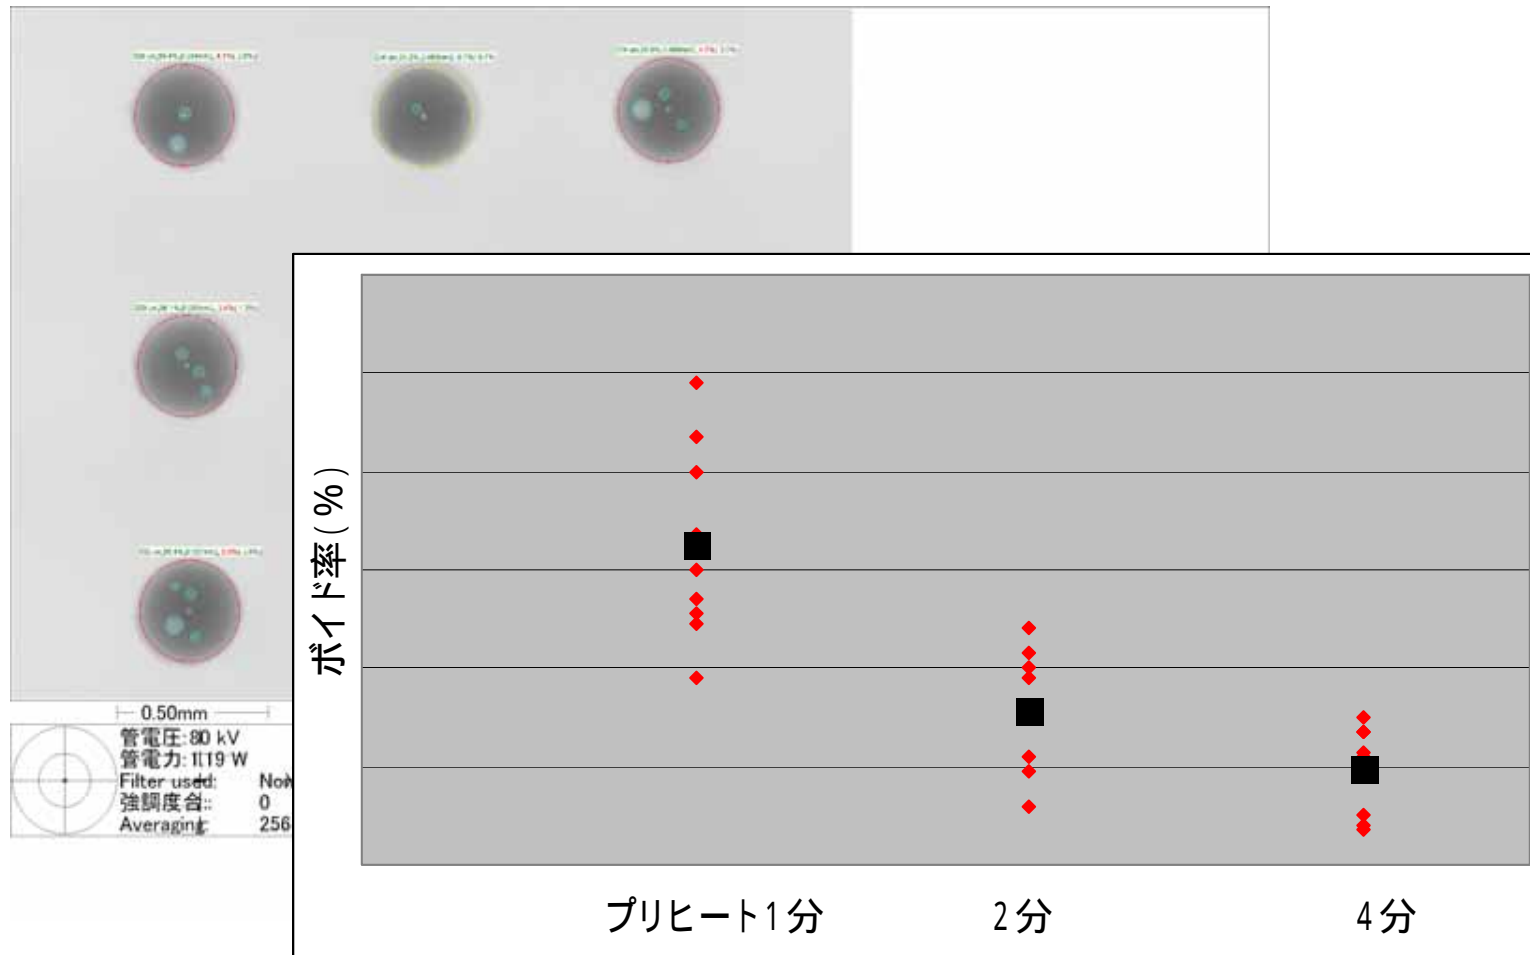
2-3 温度プロファイルとボイド

▶ はんだ溶融性劣化により細かいボイドに分散したことが原因と推測。
