半導体デバイスの 電氣的破壊試験と故障解析

(クオルテック) ○金子 卓史、神田 隆行、東 尚希、薬丸 昇
坂口 真司、藤原 優、池本 裕、土屋 英晴

日本科学技術連盟 第48回 信頼性・保全性シンポジウム @日本教育会館

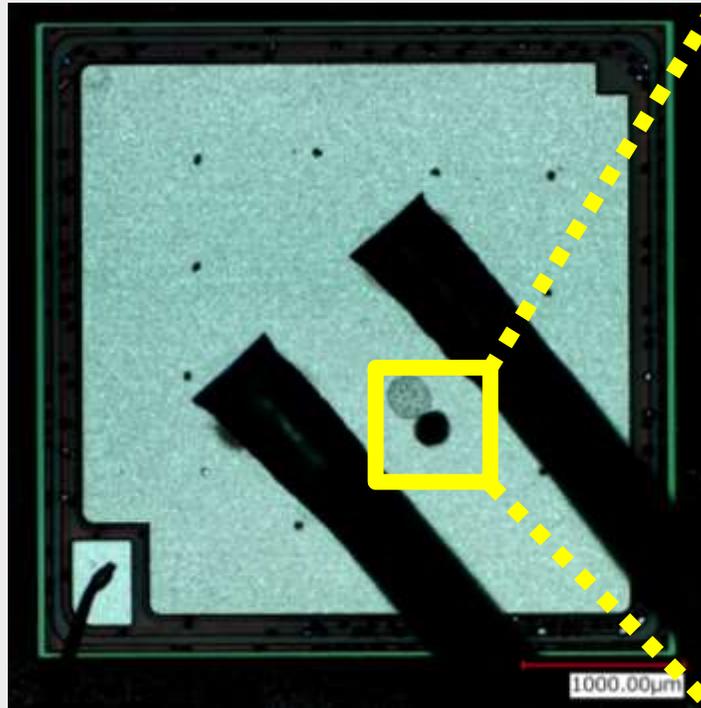
チップ全体像
(AI電極層)

- **EOS破壊を起こす回路・条件を作り出し、故障箇所特定、断面解析を行った。**
- 非破壊検査により破損部の箇所を特定できた。
- 薬液開封し、光学的にチップ表面を観察したところ、
熱的破壊に特徴的な丸型の破損部がチップ中央付近に確認された。
- 断面研磨を行い、光学顕微鏡・SEM観察、元素マッピングを行うことで
熱的破壊がどのように起きているのか考察することができた。

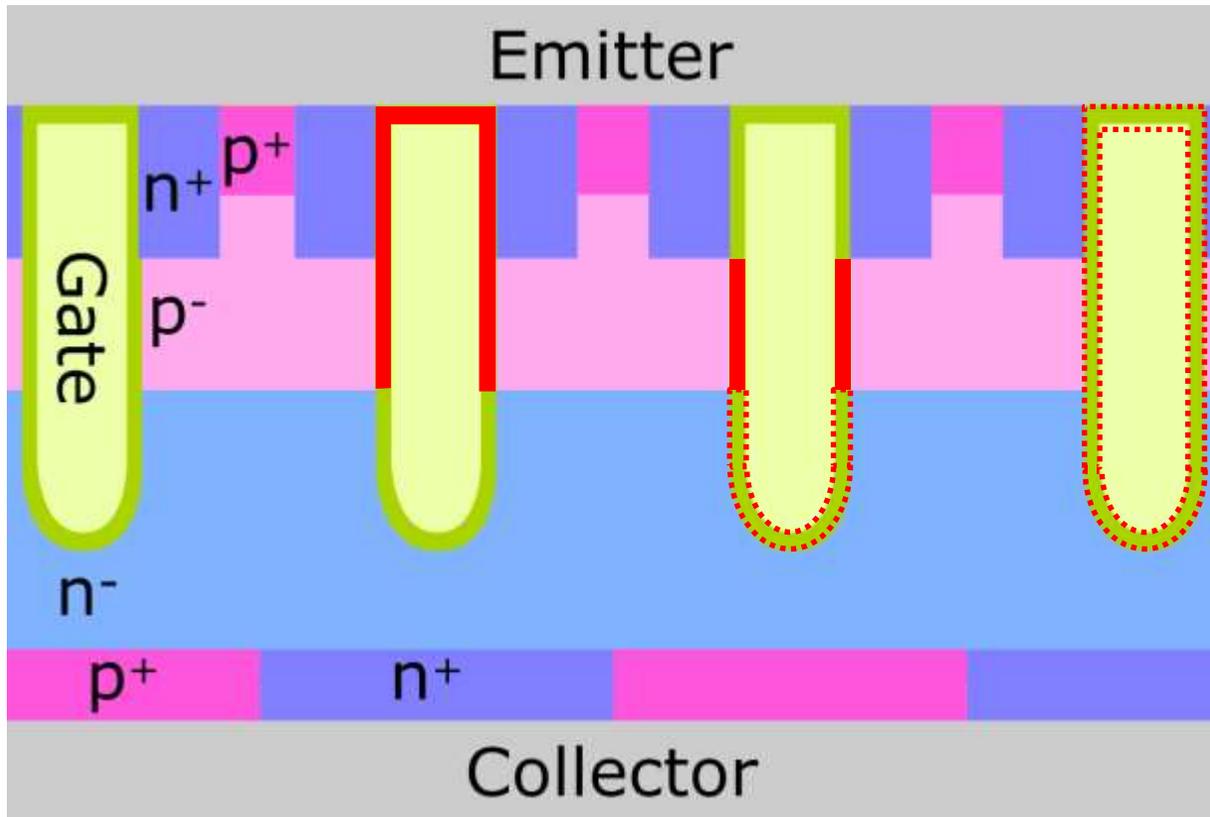
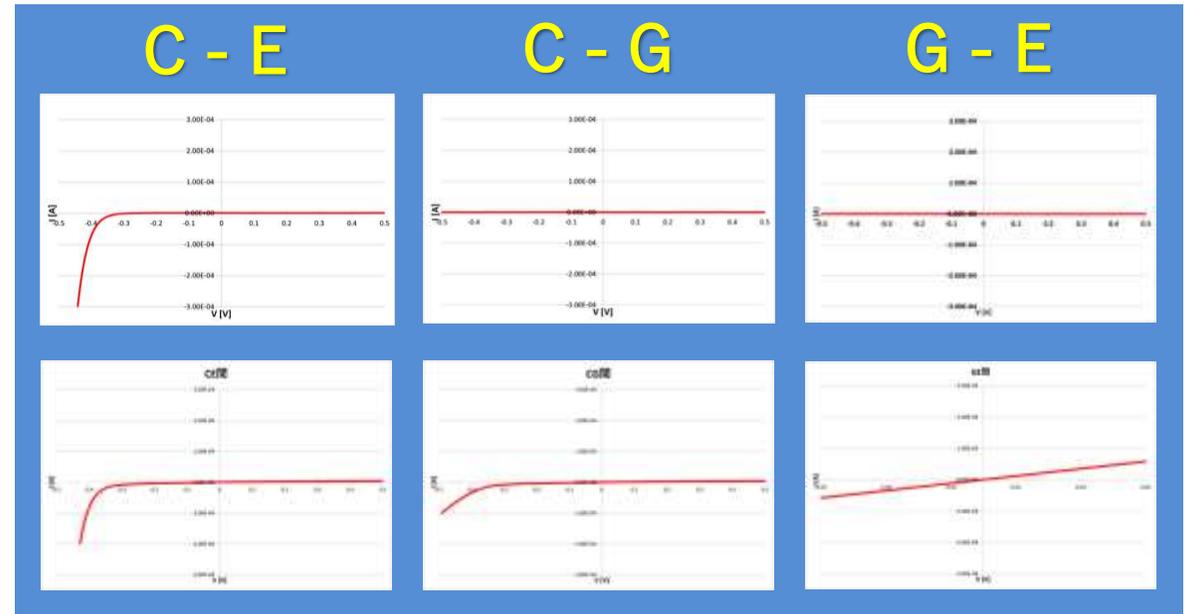
破壊箇所の推定

n-層、p-層
等含めて
少し破壊？

p-層で破壊？
n-層でも
少し破壊？

p-層よりも
上で広く
破壊？

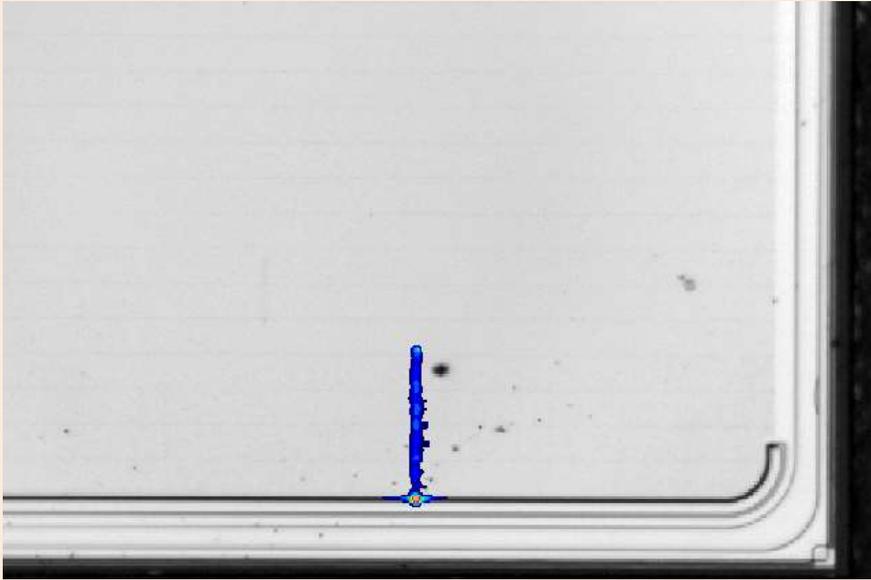
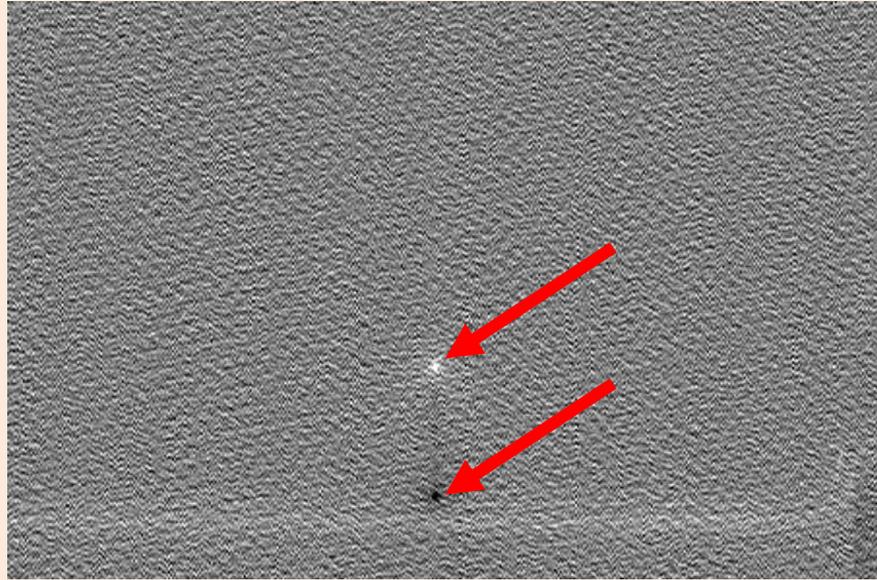
LITとIR-OBIRCH

- ESD破壊試験によって作製した、
G-E間抵抗値0.9kΩのRC-IGBT（サンプルC）について故障解析を行った。
- モールド樹脂を半開封することで、故障箇所の目星をつけることができた。
- FIBを用いて断面をだし、SEM観察、元素マッピングを行うことで
破壊の状況を考察することができた。
