実装技術 - CSPはんだボール剥れ不良

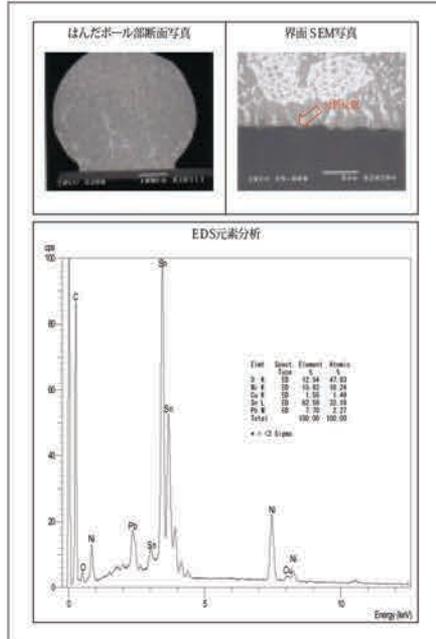
CSPはんだボール部

以上より、はんだボールの組成や基板表面には、不純物や異常は見られず、今回のCSP剥離不良は、製造条件のバラツキが大きくなった場合に発生したものであると考えます。

つまり、リフロー温度高によりCu-Sn金属間化合物層が過剰に成長し、さらにリフロー処理時の

基板反りが大きくなるに部分的に発生したものであり、金属間化合物の成長により脆くなった

接合部分に基板反りバラツキが大きいことによる応力が集中した場合に、はんだ-Niめっき

界面で破断したものであると考えます。

従って、リフロー条件中の加熱冷却速度やピーク温度の分布、および基板の反り状態をチェックする必要があると考えます。
