## 実装技術 - ワイヤボンディング不良解析

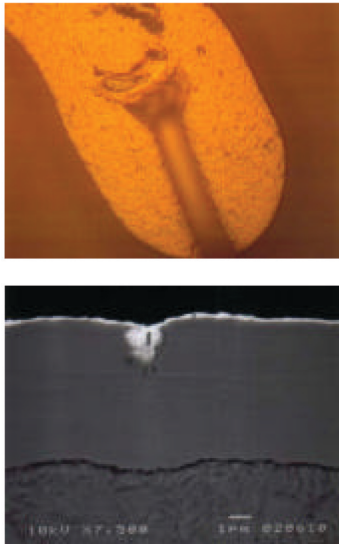
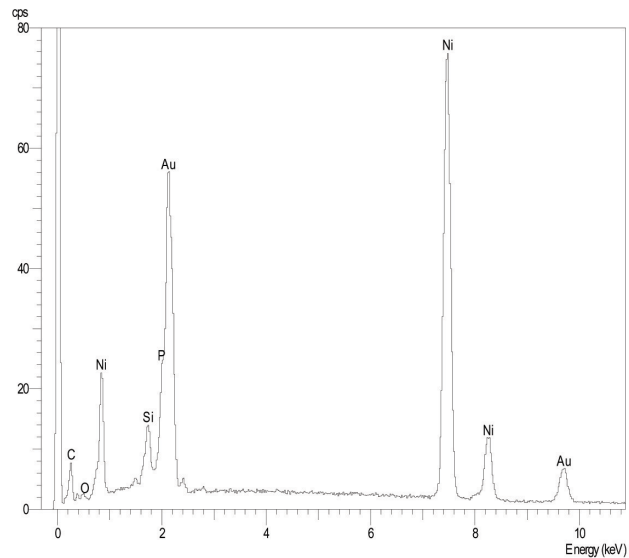
粒界腐食発生状況

赤枠6箇所中に上記粒界腐食52個発生

P8,P9より、無電解Auめっきによる無電解Ni皮膜への粒界腐食現象が、いずれの基板にも発生しており、特に不具合発生基板に顕著に見られることが分かりました。また、表面Auめっき膜厚は不具合基板が通常基板よりも厚く、Au置換条件が激しいために粒界腐食が進んだものであると考えます。

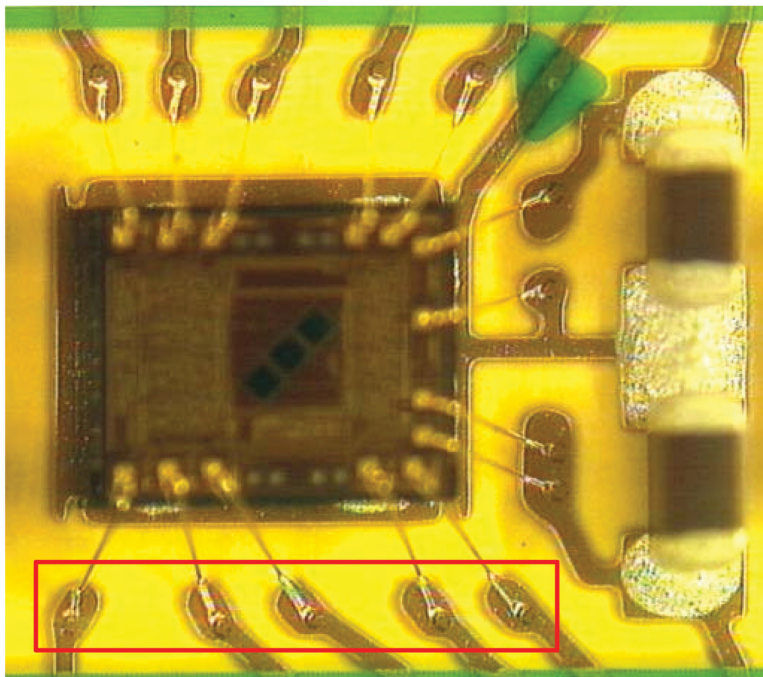
不具合基板Ni-P比率

P6,P7より、いずれの基板もP（リン）比率は高く、中リンタイプから高リンタイプの無電解Niめっきであると考えます。
