表面実装でのボイド発生メカニズム
研究と各種ボイド発生原因

はんだ中のボイドは疲労寿命の低下を招くが、ボイドの正確な発生メカニズムは知られていない。我々は、ボイドの主要な発生原因を明らかにするため、仮説を立て、主に断面観察からその検証を行った。本報では、その結果を紹介するとともに、他要因で発生したと考えられるボイドについても付記した。

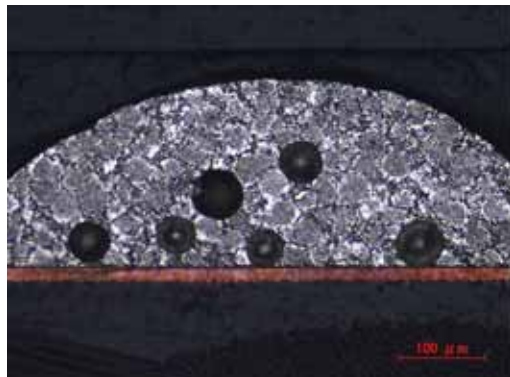
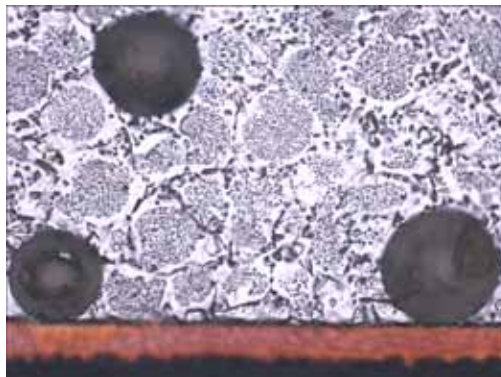
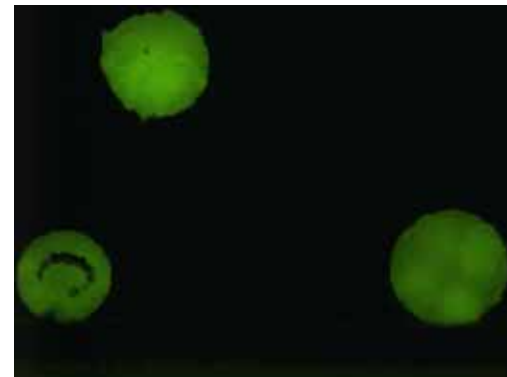
ボイド断面観察

ボイド内の状態		計
	樹脂状物質が充填	空洞	
ボイド数(個)	57	6	63
発生率(%)	90.5	9.5	100.0

本試験は機械研磨 + イオンミリングでの結果だが、マイクローム, CP(クロスセクションポリッシャー)でも同様の樹脂状物質が観察された。

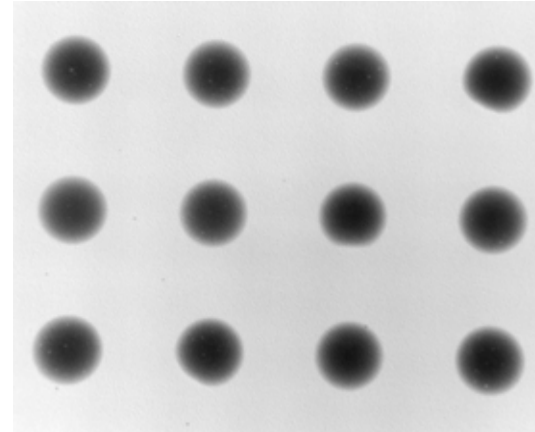
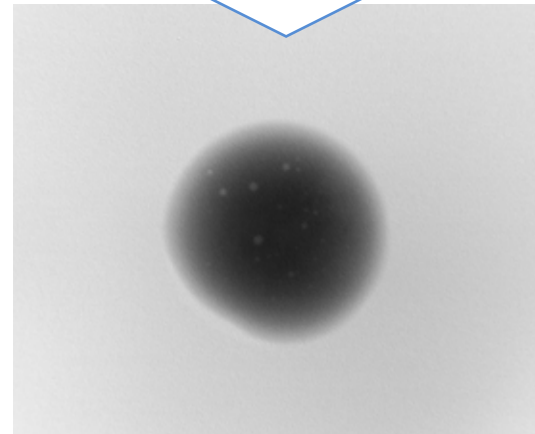
ボイド比較

▶ 隙間がない形成はんだではボイドの発生が僅かであった。

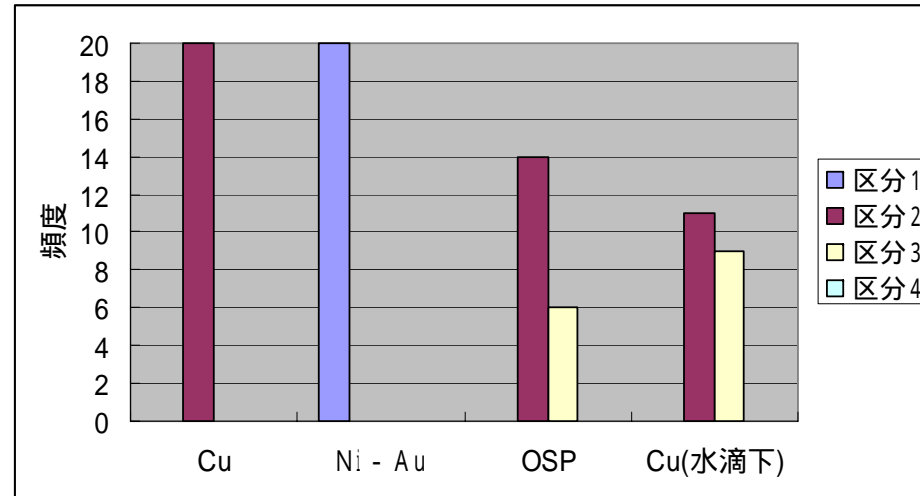
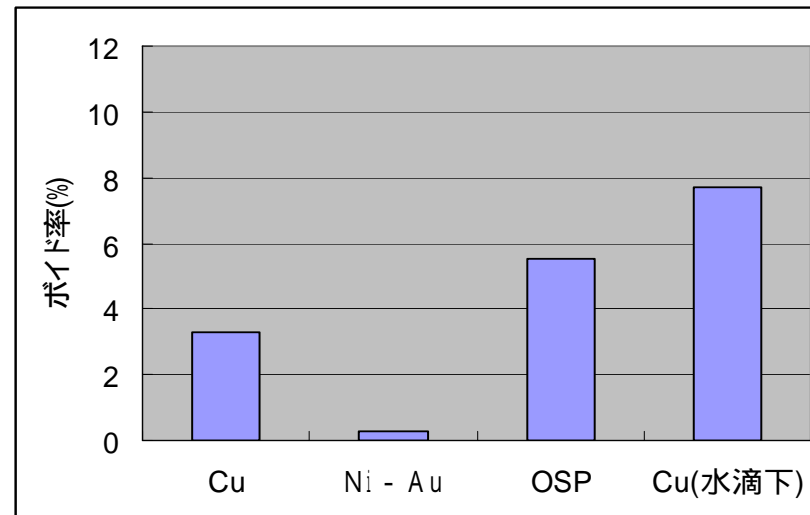
2-1 はんだぬれ性とボイド(未加熱試験片)

ぬれ性試験で区分1のNi - Auはボイド率が低い。他3条件は、区分2の頻度が多い順に、ボイド率が低い。
