表面実装でのボイド発生メカニズム 研究と各種ボイド発生原因

はんだ中のボイドは疲労寿命の低下を招くが、ボイドの正確な発生メカニズムは知られていない。我々は、ボイドの主要な発生原因を明らかにするため、仮説を立て、主に断面観察からその検証を行った。本報では、その結果を紹介するとともに、他要因で発生したと考えられるボイドについても付記した。

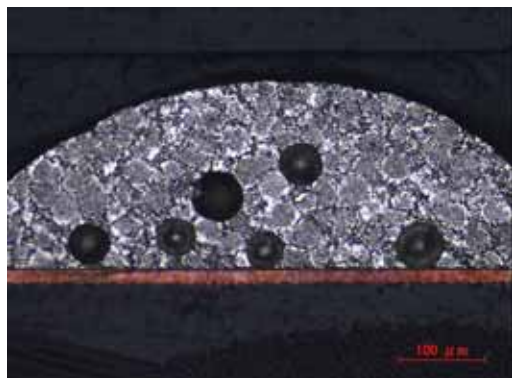
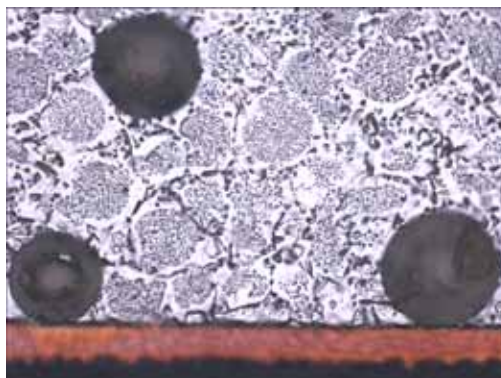
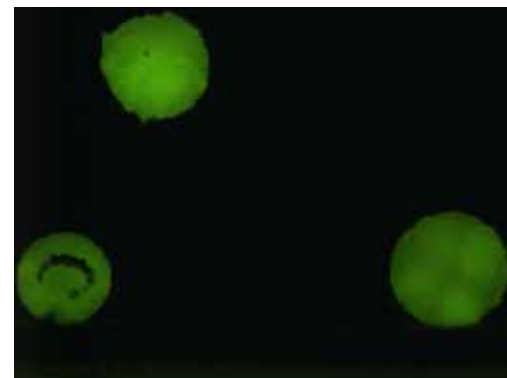
ボイド断面観察

ボイド内の状態		計
	樹脂状物質が充填	空洞	
ボイド数(個)	57	6	63
発生率(%)	90.5	9.5	100.0

本試験は機械研磨 + イオンミリングでの結果だが、マイクローム, CP(クロスセクションポリッシャー)でも同様の樹脂状物質が観察された。

本試験は昇温速度 1 /secの結果だが、2 /secで7 / 8, 4 /secで8 / 8のボイドに樹脂状物質の充填が確認された
