高電圧、高温下で発生する エレクトロケミカルマイグレーション（イオンマイグレーション）

■背景

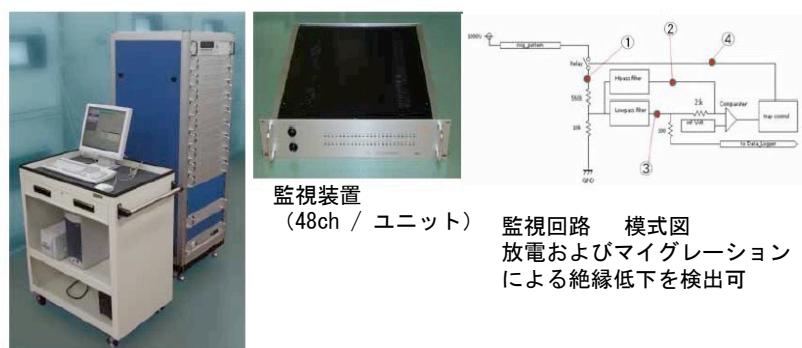
図 1. 高電圧放電・マイグレーション監視装置

高電圧におけるプリント基板の耐放電・ECM の評価が増加している。また多チャンネルでの測定を希望されることが多いが、適当な装置が市場に見当たらなかった。そこで 1000V 印加可能な多チャンネルの試験装置を開発し ECM 試験を行った。特徴と外観を図 1 に示す。また、これと合わせ絶縁抵抗の変化をモニターしながら、同時に光学顕微鏡下で ECM 観察が可能な小型恒温恒湿ボックスを開発し、1000 V 印加時のデンドライト（樹脂状 ECM）の発生・成長について連続観察を実施した。（図 2）

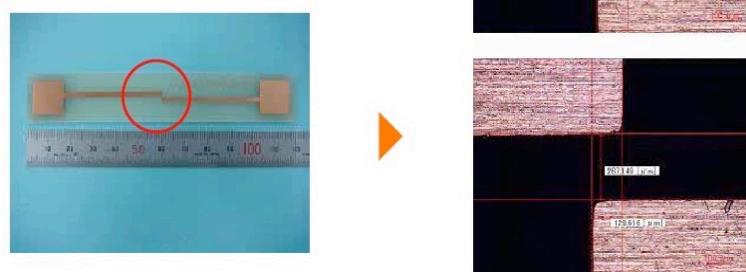
図 3. 試験基板

基材 : FR-4
基板サイズ : 120 × 20mm
銅箔厚 : 35 μ m
電極間距離: 0.1, 0.15, 0.2, 0.25mm
電極重なり : 0.15mm

試験に使用した基板を図 3 に、1000V 印加時の観察結果を図 4 にまとめた。電圧 1000V 印加後、短時間で絶縁低下が観察された領域を赤線で囲んでいる。その大半は動画観察により放電が観察された。これに対し、左上の囲みなしエリアは、ただちに放電を生じない ECM 発生可能領域となる。

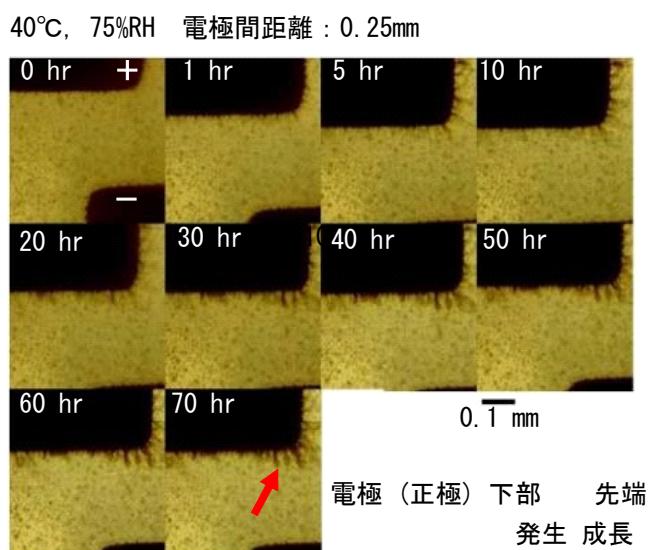
図 5. 1000V 印可時の ECM

ECM の成長を図 5, 6 に示す。ECM は正極下部のアンカー先端で発生し 試験開始 30 時間あたりで成長は止まっていることがわかる。伸長の停止は汚染物質として滴下した NaCl が消費されたためと考えた。試験片の光学顕微鏡, SEM 像および元素マッピングを図 7 に示す。EDS 分析より Cu ならびに Cl、O ピークを検出していることから、その成分は Cu 単体、銅塩化物、銅酸化物または、それらの混合物と考えられた。また、SEM 像から 基材クレーター部の淵に沿ってデンドライトは成長することがわかる。その後、基板表面の凹凸を研磨で取り除き同様の試験を行ったところ、ECM 抑制効果を確認しており基材の表面状態も ECM に関与していることが示唆された。当社では高電圧下で発生する ECM の対策についても検討を続けており、次の機会に紹介させて頂く

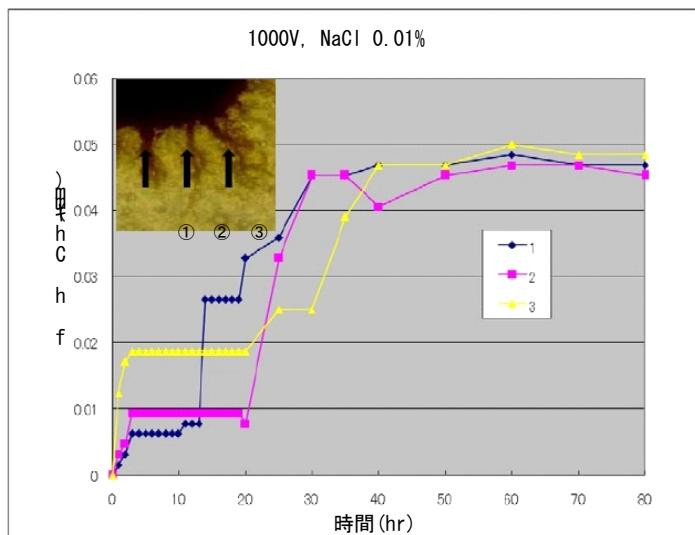
図 6. 正極側のデンドライト伸長

汚染物質の消耗により成長速度は飽和

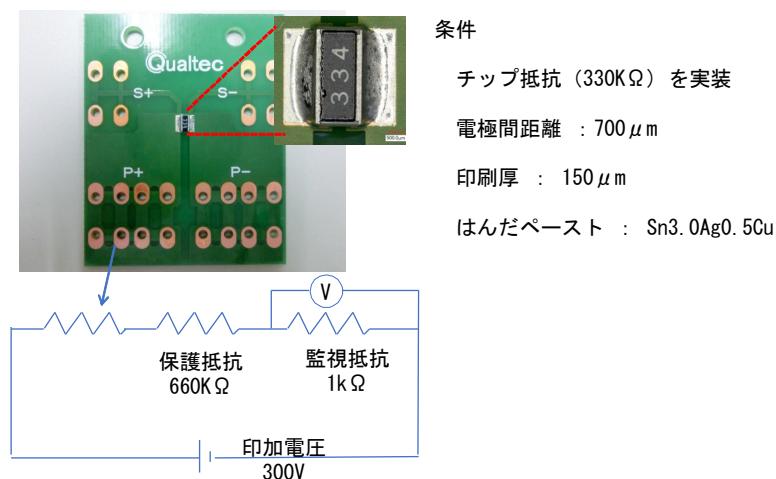
図8. 溫度によるマイグレーション発生比較 試験条件

チップ抵抗をリフローで実装し、85°Cと105°Cで印加放置した場合の試験方法と電圧変化を図8, 9に記す。105°CではECMによる短絡のため、およそ40時間で電圧変化していることがわかる。その時に生じたECMのX線透視図を図10に示す。部品下のデンドライトはSnであることをEDSより確認した。

試験基板にチップ抵抗を実装したサンプルを、周囲温度105°Cと85°Cで試験する。

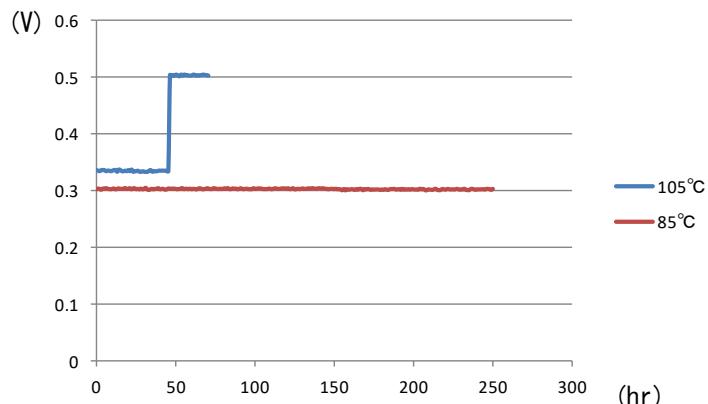
図9. 抵抗変化

105°Cにおいては46時間後に電圧変化【抵抗値:試験前329K Ω →試験後21 Ω 】
85°Cでは250時間後まで変化なし 【抵抗値:試験前329K Ω →試験後329K Ω 】
