表面実装でのボイド発生メカニズム 研究と各種ボイド発生原因

はんだ中のボイドは疲労寿命の低下を招くが、ボイドの正確な発生メカニズムは知られていない。我々は、ボイドの主要な発生原因を明らかにするため、仮説を立て、主に断面観察からその検証を行った。本報では、その結果を紹介するとともに、他要因で発生したと考えられるボイドについても付記した。

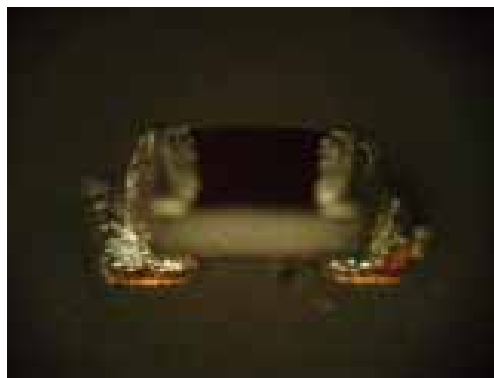
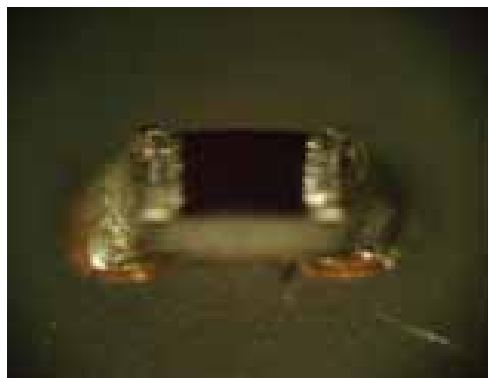
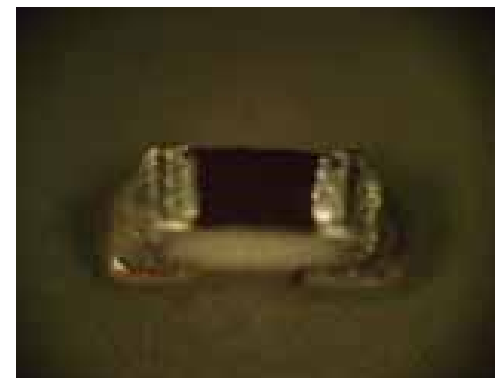
0603チップでのはんだ付け外観

▶ はんだ溶融性劣化により細かいボイドに分散したことが原因と推測。
