半導体デバイスの 電氣的破壊試験と故障解析

(クオルテック) ○金子 卓史、神田 隆行、東 尚希、薬丸 昇
坂口 真司、藤原 優、池本 裕、土屋 英晴

日本科学技術連盟 第48回 信頼性・保全性シンポジウム @日本教育会館

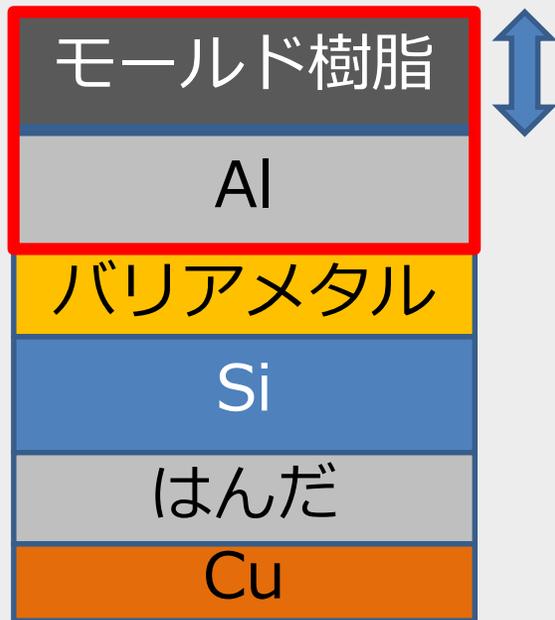
外観

開封 (バリアメタルまで)

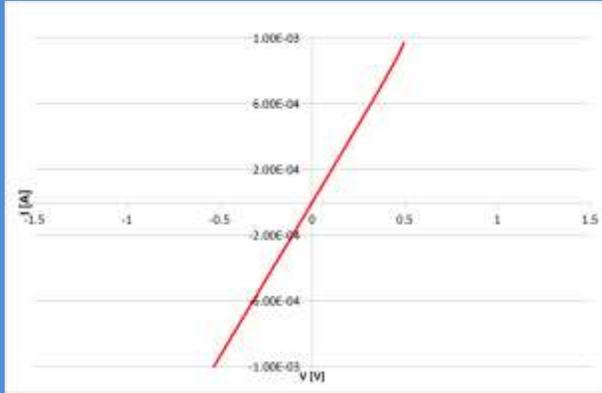
GND-Vcc

電気的特性 (破壊品)
